支柱路面境界部調査システム

「キズミー1」

NETIS(新技術)登録No.KT-130057-V

掘削せずに鋼製支柱埋設部の腐食を調査

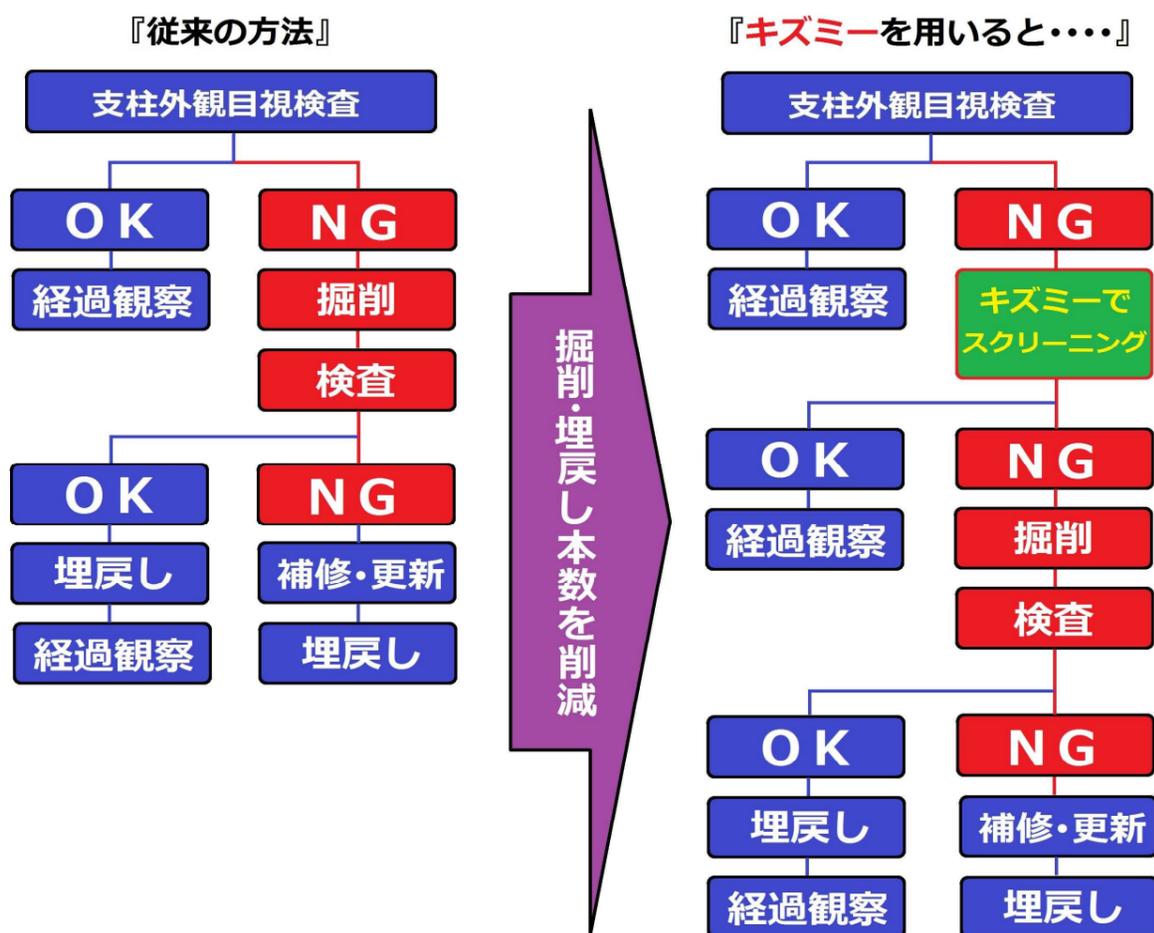
現在、目視検査により腐食が認められた鋼製支柱の路面境界部や埋設部の調査は掘削により行われています。この場合、軽微な腐食の支柱一度掘削し埋め戻すという作業が必要となり、工期とコスト及び調査時の交通規制などの様々な問題が発生しています。そこで、事前に埋設部の腐食の度合いを調査し、スクリーニング調査することで掘削、検査、埋戻し作業を削減できるシステムを開発いたしました。

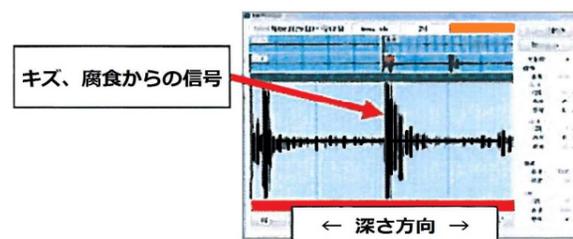
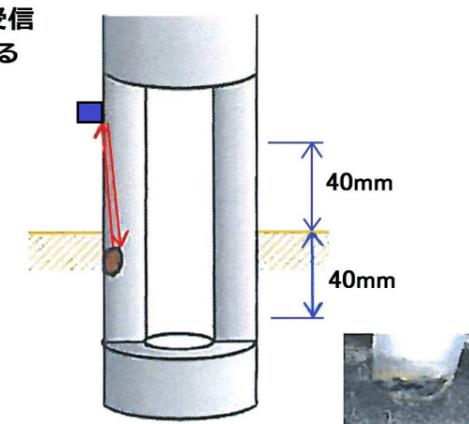
● 調査原理

Aモード、Bモードの異なる2種類の超音波を送受信させ、その反射波の状況、波高を統合的に判断することにより、腐食・キズの程度を把握します。

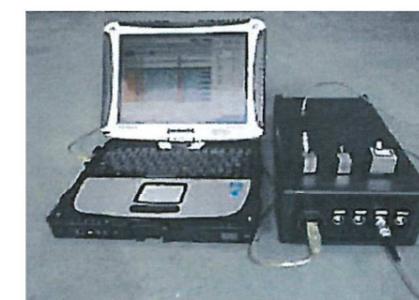
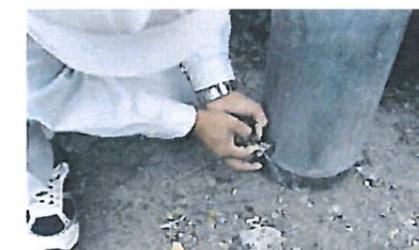
● システム構成機器・仕様

- 超音波発生・受信部 : 1台
- データ収録・解析用パソコン : 1台
- 超音波センサー Aモードセンサー : 1個
- Bモードセンサー : 1個
- センターケーブル高効率ケーブル : 2m
- 接触媒質 Aモード用、Bモード用 : 各1個
- キズミー1 ソフト : 1式
- ACアダプター類 : 1式

- センサー周波数 : Aモード=2MHz~10MHz
Bモード=1MHz~5MHz
- AD変換 : 5MHz~25MHz
- AD分解能 : 16bit
- データ取得長 : 95,000(MAX)
- 電源 : リチウムイオン電池(12V)
- 使用時間 : 8時間以上(最大充電時)
- 大きさ : 本体 80×270×150(mm)
- 重量 : 2kg(付属品含む)
